5. ちょっとした改善でも牛は快適です

V 飼 槽

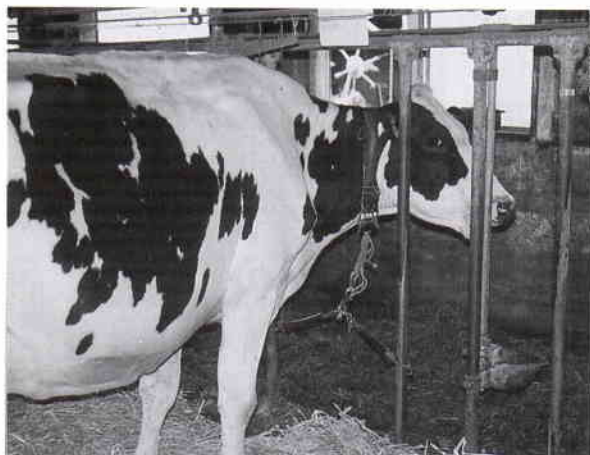
左右支点方式 (No.2)

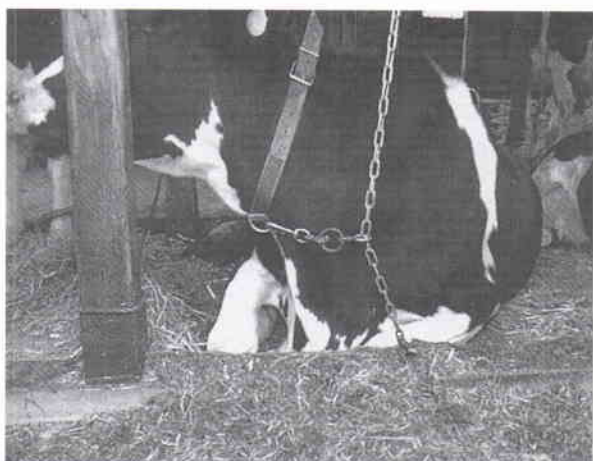
上下支点方式 (チェーン)

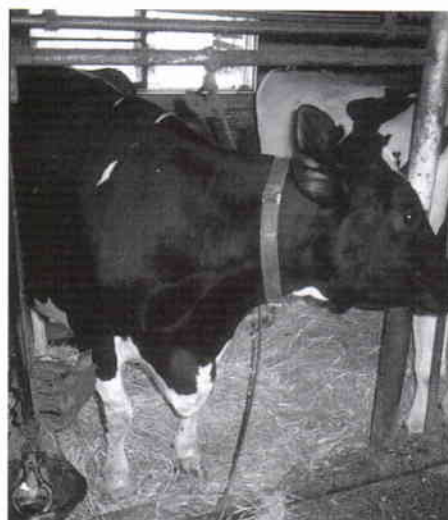
上下支点方式 (ロープ)

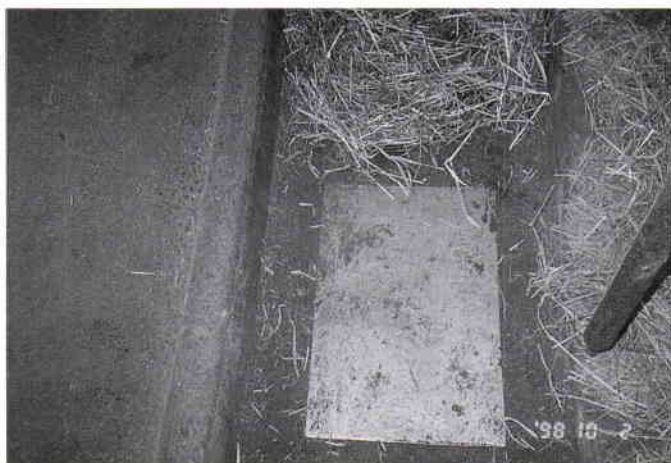
(1) ステンレス板を利用

飼槽にステンレス板を貼りました。年月を経過して、ステンレス板の周りのコンクリートが老朽化し、凸凹してきました。

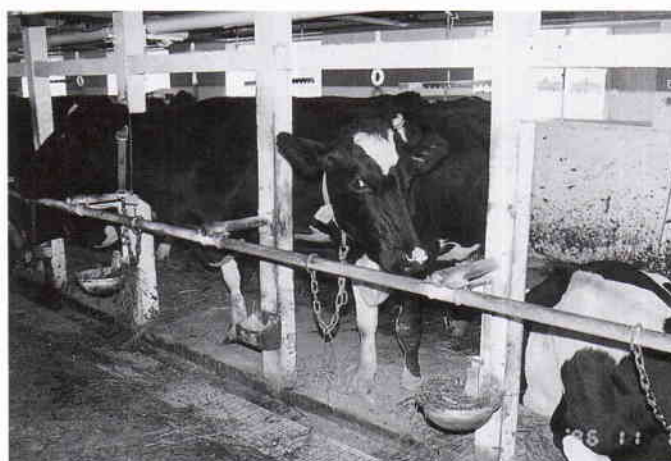
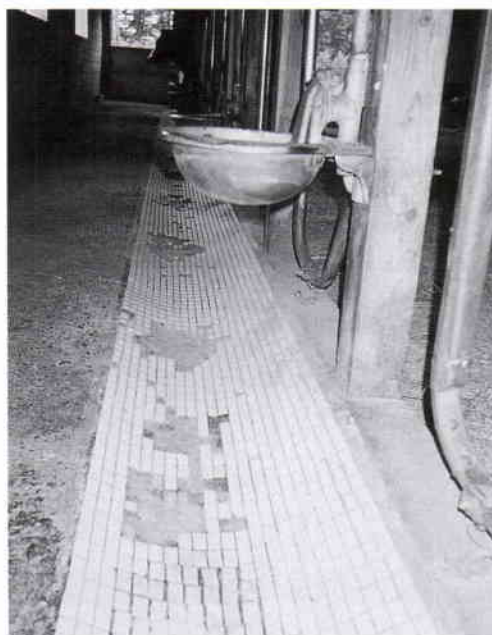
(2) タイルを利用

飼槽にタイルを貼りました。年月を経過して、タイルの取れたところが見えます。

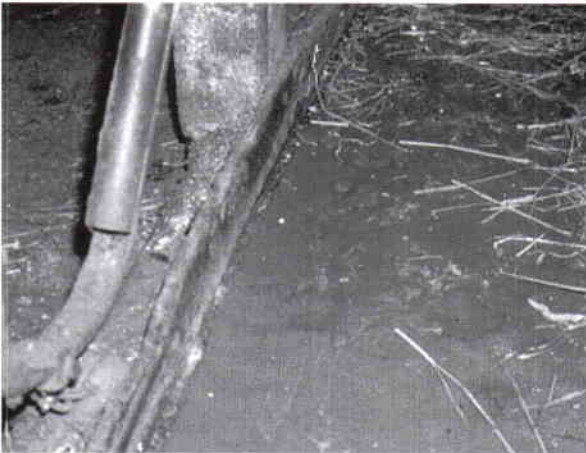
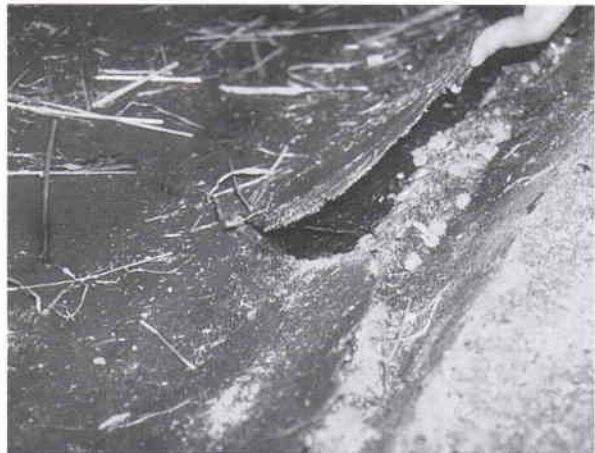
(3) FRP

飼槽にFRPを貼りました

年月を経過して、端の方から痛んできています。飼槽の中心部は痛んでいないので、まだ大丈夫のように見えますが、端を持ち上げると、下には腐敗した飼料がありました。

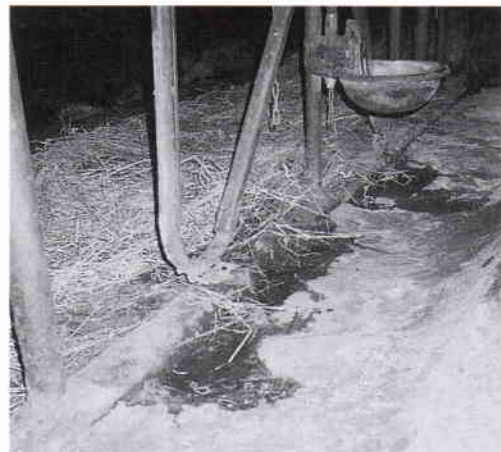
これは改善前の飼槽です。かなり、コーティングが痛んで不衛生になっていました。

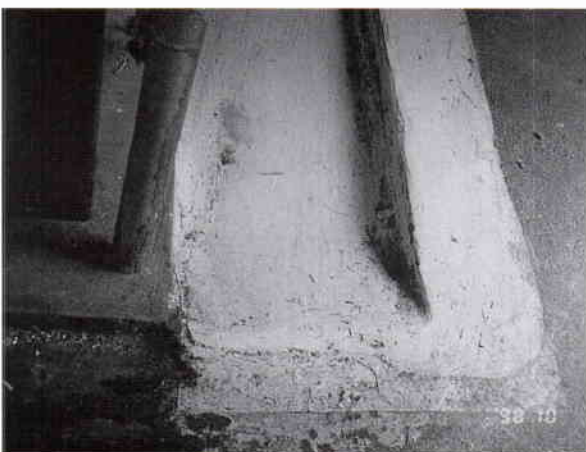
飼槽の通路側の壁に飼料のこびりつきがありました。

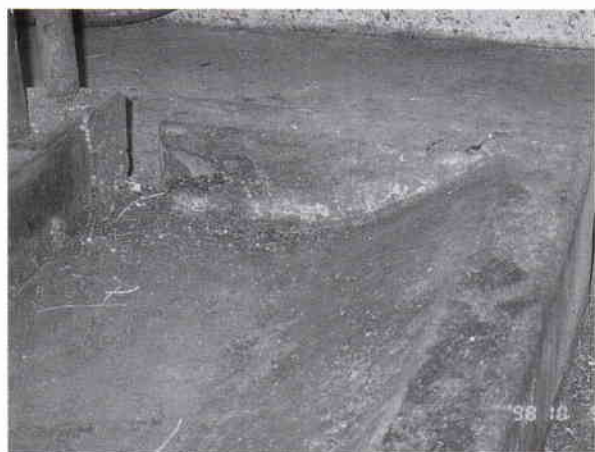
飼槽の端に排水口があります。掃除した飼料が残っていました。

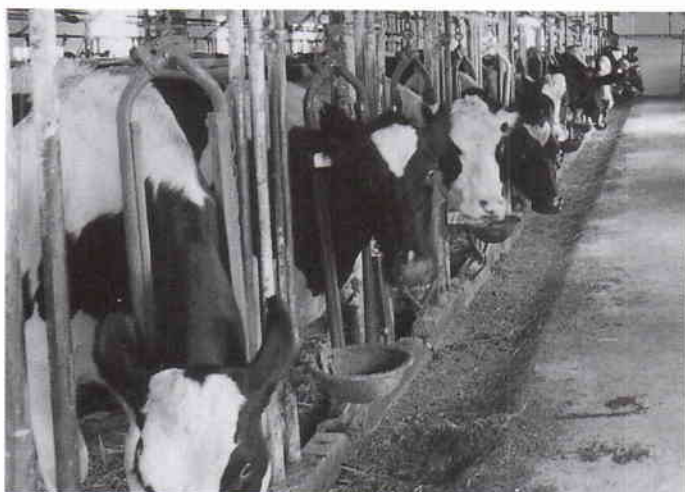
飼槽にほとんど飼料が残っていないことがあります。掃除は楽ですが、牛は能力を発揮できません。

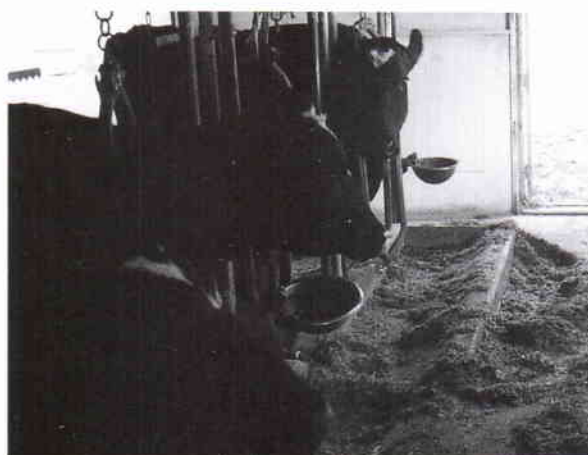
飼槽と通路に段差があります。飼料は段差の外にあります。
段差を越して飼料を飼槽に戻します。

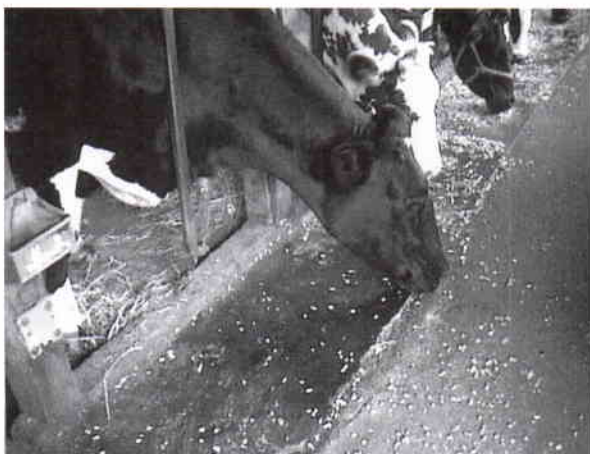
飼槽を越えて通路まで首が伸びています。
飼槽の摩耗もこの辺まで見られます。

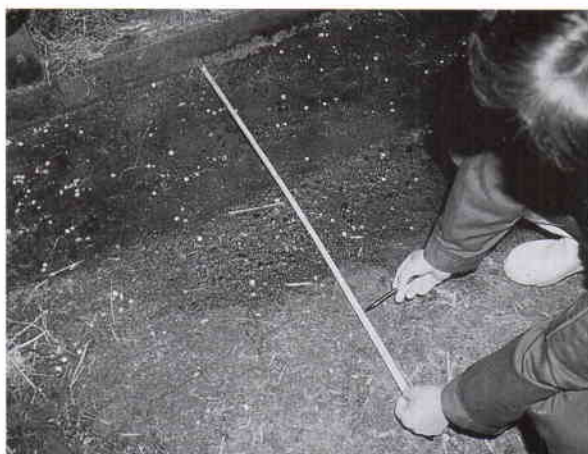
コーティングの幅を決めるところです。
牛の口の届いていた位置より広くコーティングします。ペンの示している位置は90cmです。

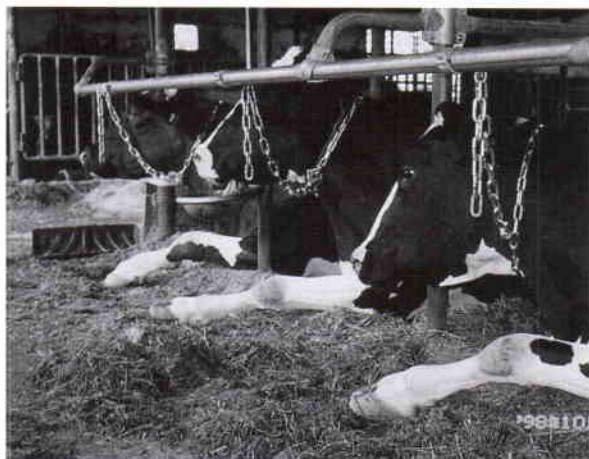
左右の写真は同じ農家です。
仕切り板の未設置の飼槽です。きれいに肢が並んで出ています。

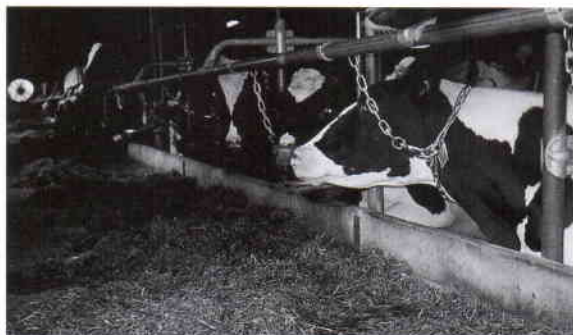
仕切り板が設置されています。肢を出している牛は見えません。

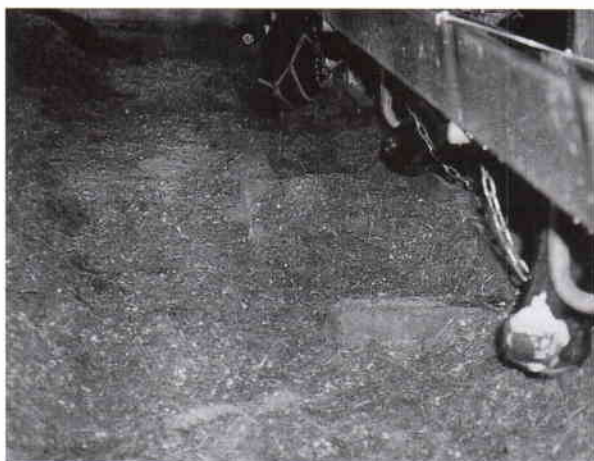
改善前の飼槽です。
サイレージの中に箱形の飼槽が見えます。

飼槽が箱状になっており、その壁の一部が壊れていました。飼槽の底面は凸凹していて、掃除がしにくいなど衛生的にも問題がありました。給与した飼料は毎回、飼槽の壁の外に押し出され、掃き寄せや清掃に苦労していました。

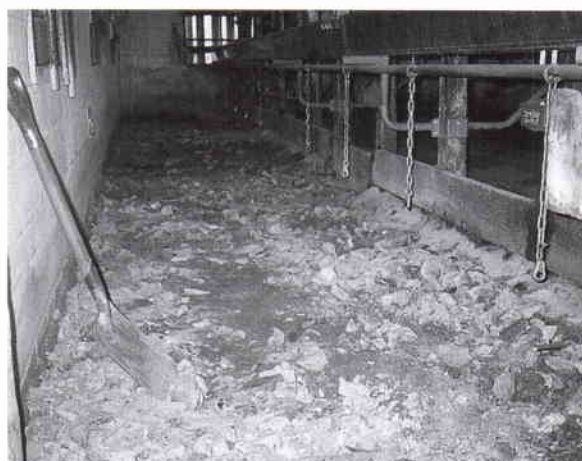
飼槽と通路を壊したところです。

飼槽と通路を平らに改造し、飼槽部分はレジンコンクリートでコーティングしました。

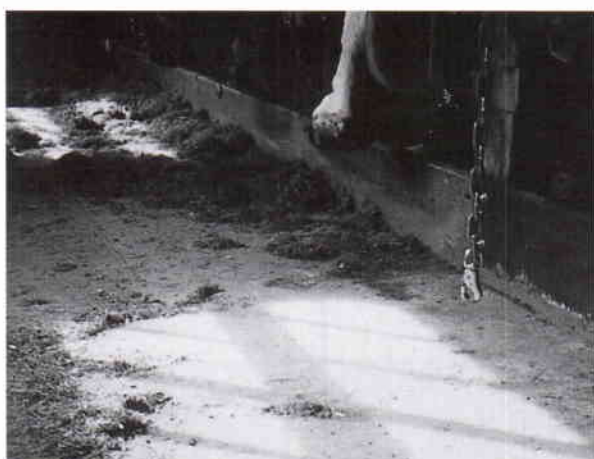
改善後の飼槽です。平らになり、コーティングされ、滑らかです。

飼槽の掃除や飼料の掃き寄せが楽になり、衛生的になりました。
