#### (4) 簡易ふん尿処理施設の造成方法

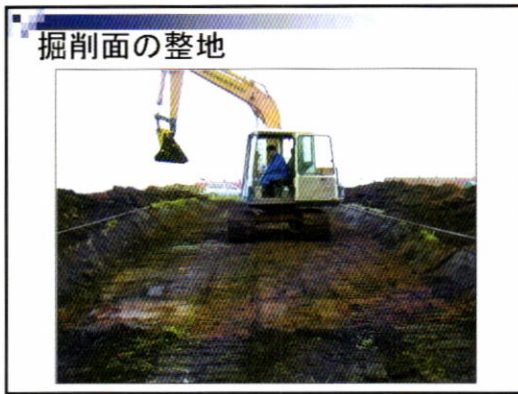
図 4

簡易ふん尿処理施設の設置場所の測量を行って設置場所を確定し、掘削、整地します(図4)。

簡易ふん尿処理施設の設置場所は50cm程度掘削します。平地に設置する場合、ふん尿から出る排汁を誘導するため、堆積場の底に傾斜をつける必要があります。整地はシートが小石などで破れないようにしっかりと行い、地表面から30～40cm程度のり面を盛り上げます。

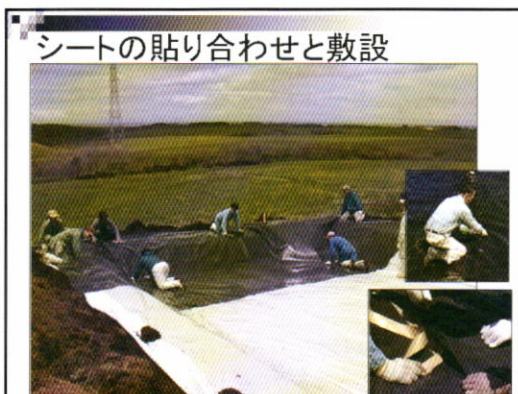
図 5

整地後、シートを敷設します(図5)。シートは施設全体を1枚で覆うことができないため、数枚のシートを貼り合わせて施設全体を覆います。

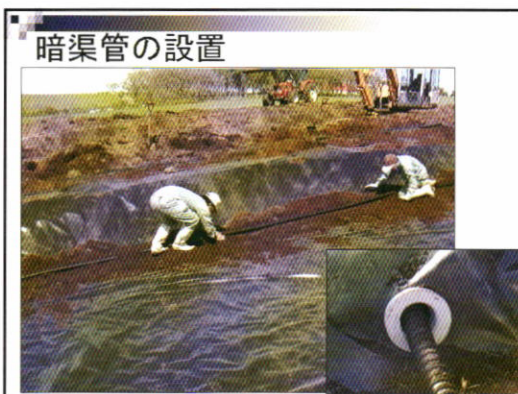
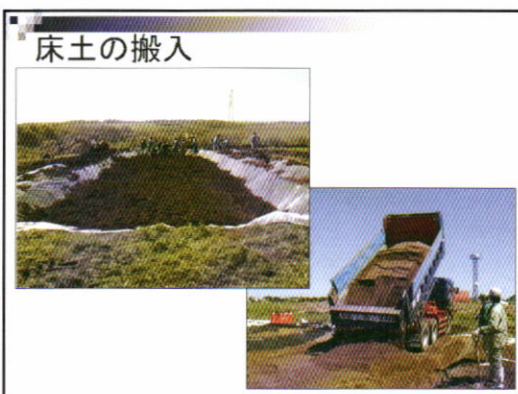
暗渠管を設置し、その上から床土を入れて整地します(図6および7)。暗渠管は集水管につながますが、その時にシートの一部に穴を開けて集水管を通す必要があります。

今回、シートと集水管の接合部分は、ポリフィッティングという器具を使用しました。

整地はトラクターやショベルカーなどで行い、バックホーなどの重機で踏み固めます。

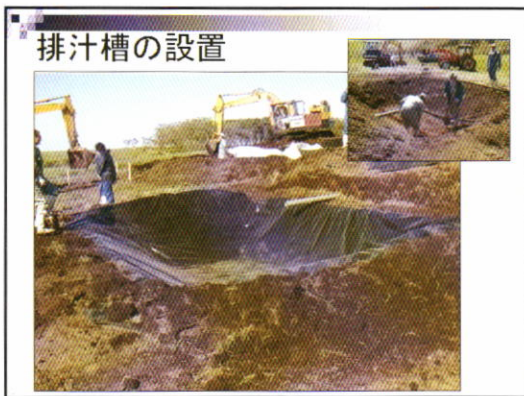
図 8

排汁槽を設置します(図8)。今回はラグーン形式としましたが、配合タンクを再利用したり、コンクリート管の底を埋めて再利用するなど、様々な方法があります。

溜まった排汁が染み出さなければ形態は問いませんが、汲み上げ方法や柵などを設けて人などが排汁槽に落下しないような工夫を施すことが必要です。

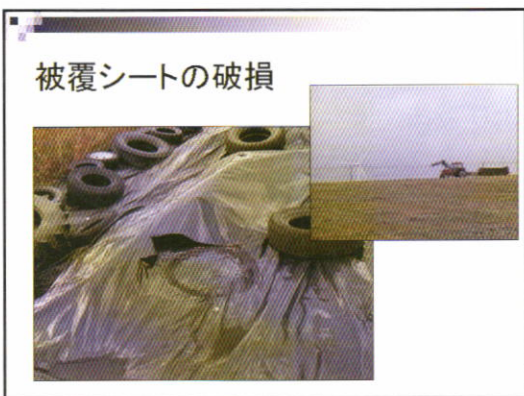
図 11

鳥によるシートの破損(穴開け)が見られました(図 11)。また、台風後は風にあおられて裂けたような穴も見られました。被覆シートの素材について検討が必要と思われます。

今回は、バンカーサイロに使用される三層シートを使用しましたが、それ以後は大きな破損は見られませんでした。多少の穴は問題ありませんが、大きい場合はラップサイレージにも使用されるビニールテープで補修を行いました。
