(7) ミルクライン

5. ミルカーシステム点検結果の見方

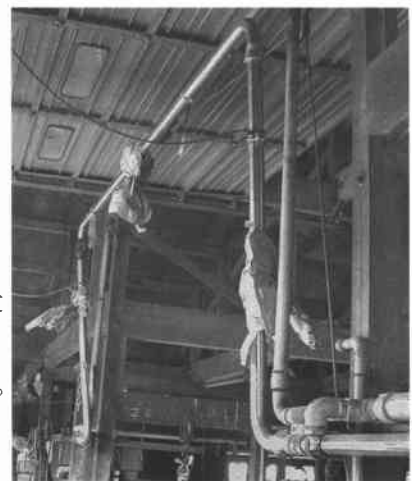
写真10 スイングアーチ

スイングアーチはたわみが起こりやすく、曲がりが多いため、撤去し、取外式への改善が望ましいです。

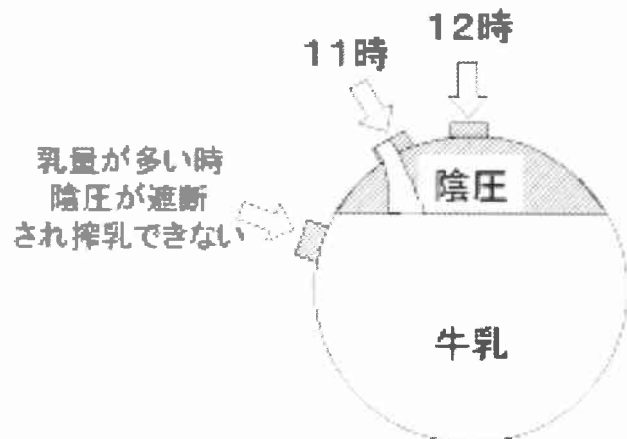
図18 ミルクラインインレットの角度

ミルクラインインレットはできるだけ上部に設置し（11時から12時の間の位置）、生乳は上から入るようにします。（図18）

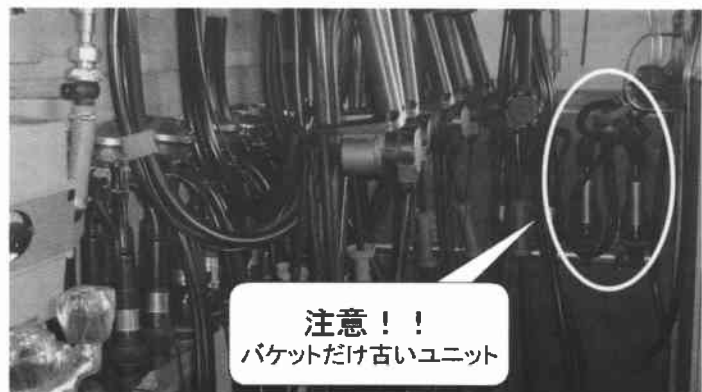
写真11 同一機種の使用が重要

バケットも含め同じ機種であることが重要です（写真11）。

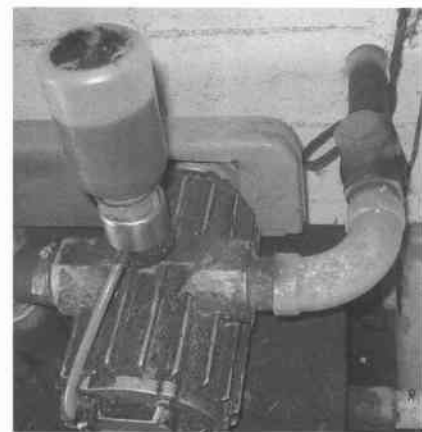
写真13 逆止弁

能力低下や突然の故障を予防するには日常の点検が重要です。Vベルトの張りやオイルの状態、運転中の異音や停止時の逆回転が無いか確認します。停止時の逆回転は逆止弁の作動不良や設置位置の不具合により起きています。

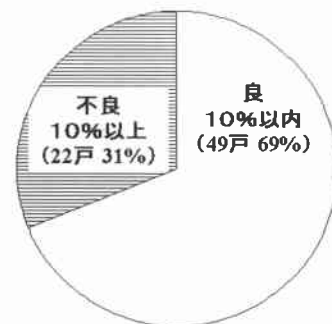
図21 システムのエア漏れ
(南根室地区農業改良普及センター 2003年調査)

エア漏れがあると、有効予備空気流量の低下が起こり、ライナースリップや搾乳時間の延長など様々な問題に繋がります。また、牛乳が攪拌され品質が低下します。エア漏れ箇所を特定し修繕します。

n=真空1系統 71戸

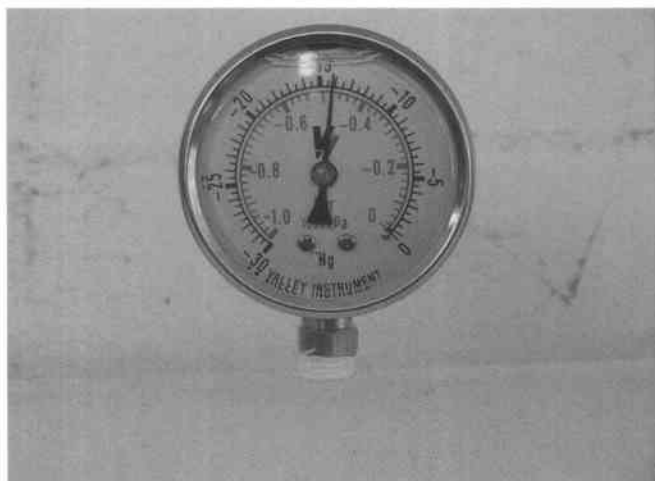
写真14 システム付属真空計

システム付属真空計に誤差がある農場が多くあります。点検の際に測定結果を確認し誤差を把握します。

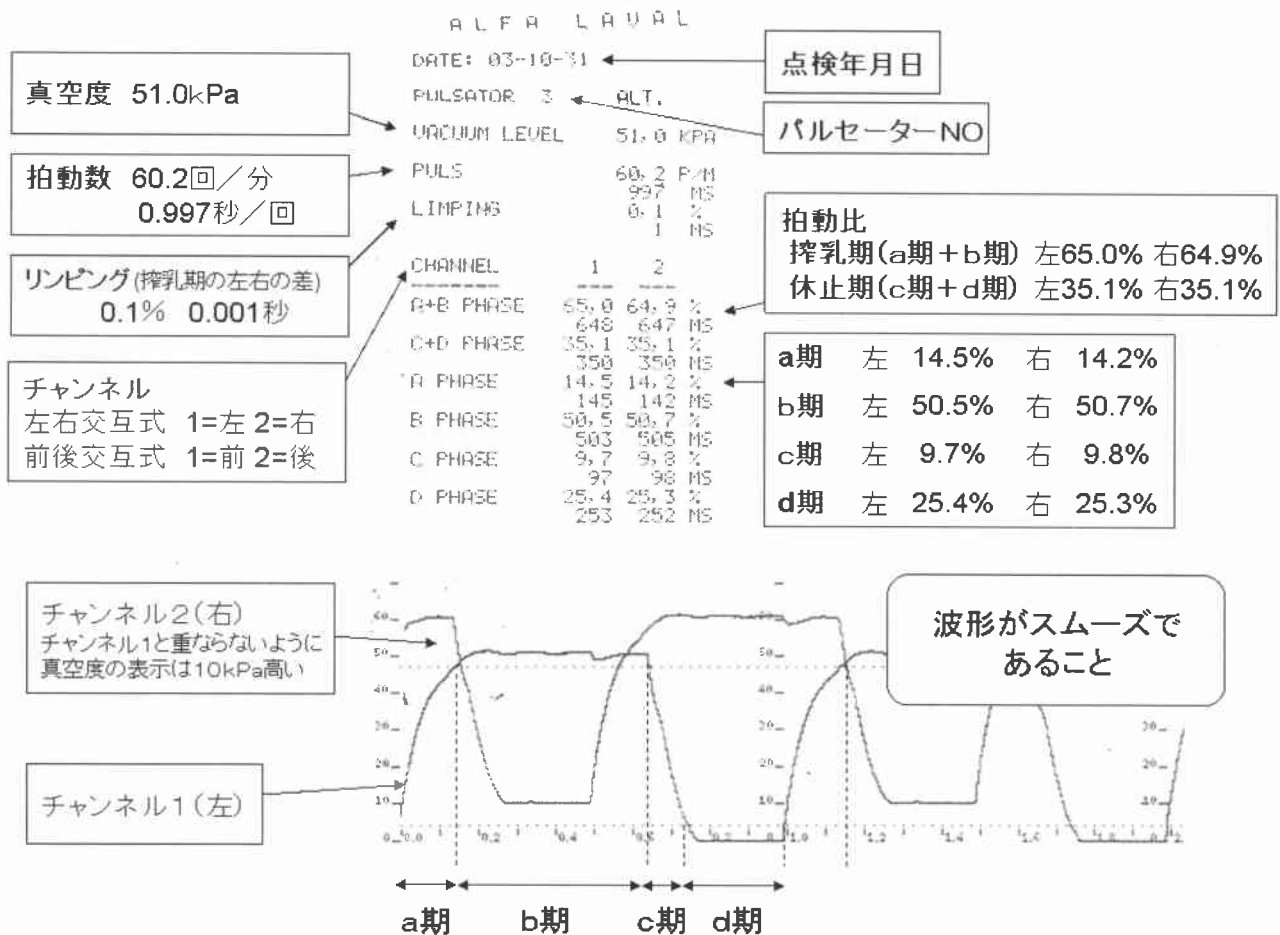
図22 パルセーター点検結果グラフ例(測定機器PTIV)

パルセーターの拍動数、拍動比、リンピング、拍動グラフ等の性能検査によりライナーの作動を確認し、搾乳時の射乳及び乳頭のマッサージの状況が確認できます。
