3 フリーストール・ミルキングパーラー(以下、FS・MP)体系

～ 飼槽からベッドまで移動を邪魔されず、弱い牛もエサを食べられる環境を～

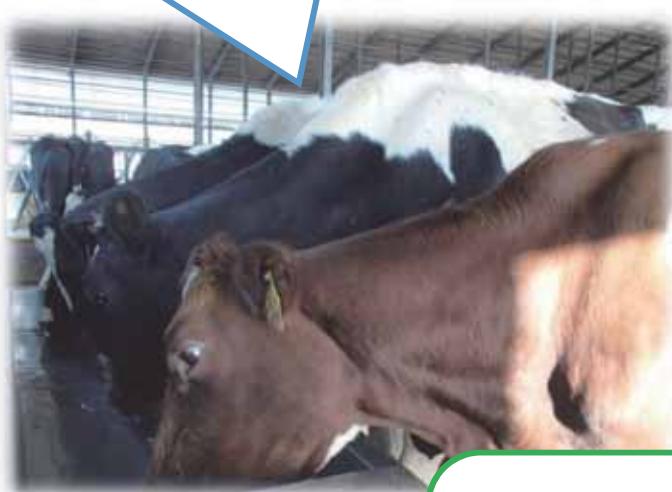
弱い牛も安心してきれいな水が飲める環境

- ・20~25頭に水槽1カ所
(ストール13~15個おきに設置)
- ・飲みやすい角度(水面に対して60°)で水面に口を沈められる
- ・水面の高さが75~85cm程度
- ・掃除しやすい構造
(定期的な掃除が必要不可欠)

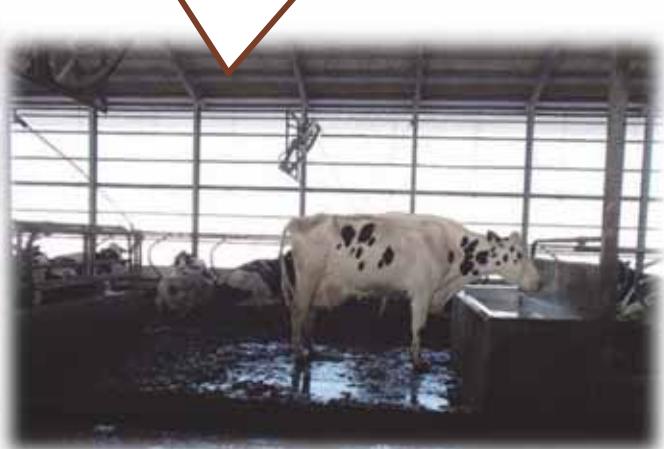
牛の移動を妨げない横断通路

- ・横断通路の幅は、飲水している牛の体長+2頭の牛が余裕を持ってすれ違える幅(3.3~3.6m程度)
- ・横断通路の高さは、除糞作業を考慮しつつ可能な限り低め(最大20cm程度)

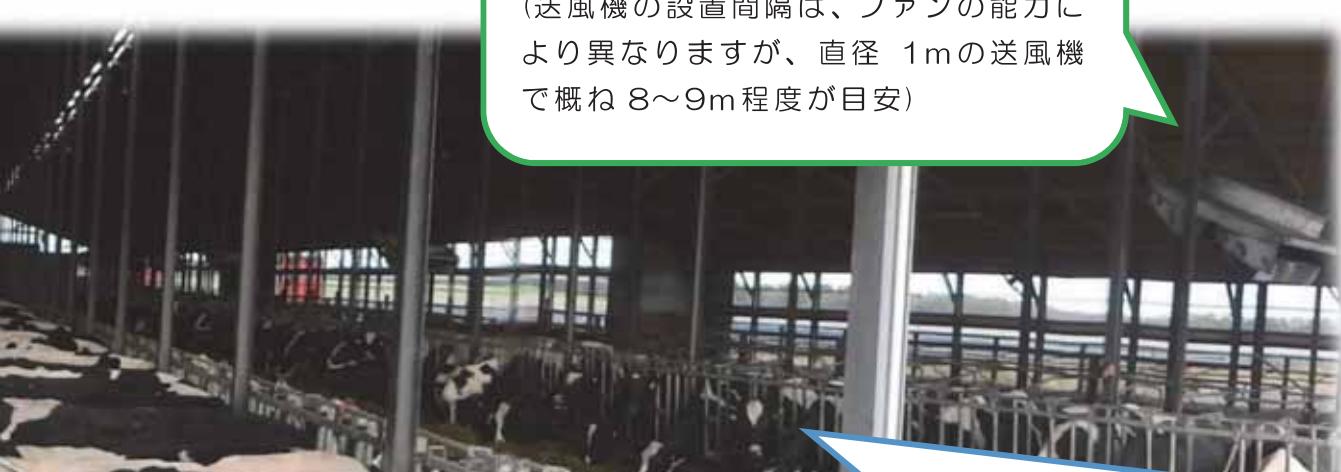
暑熱ストレスを和らげる対策

- ・牛体に風を当てて体感温度を下げる
(送風機の設置間隔は、ファンの能力により異なりますが、直径1mの送風機で概ね8~9m程度が目安)

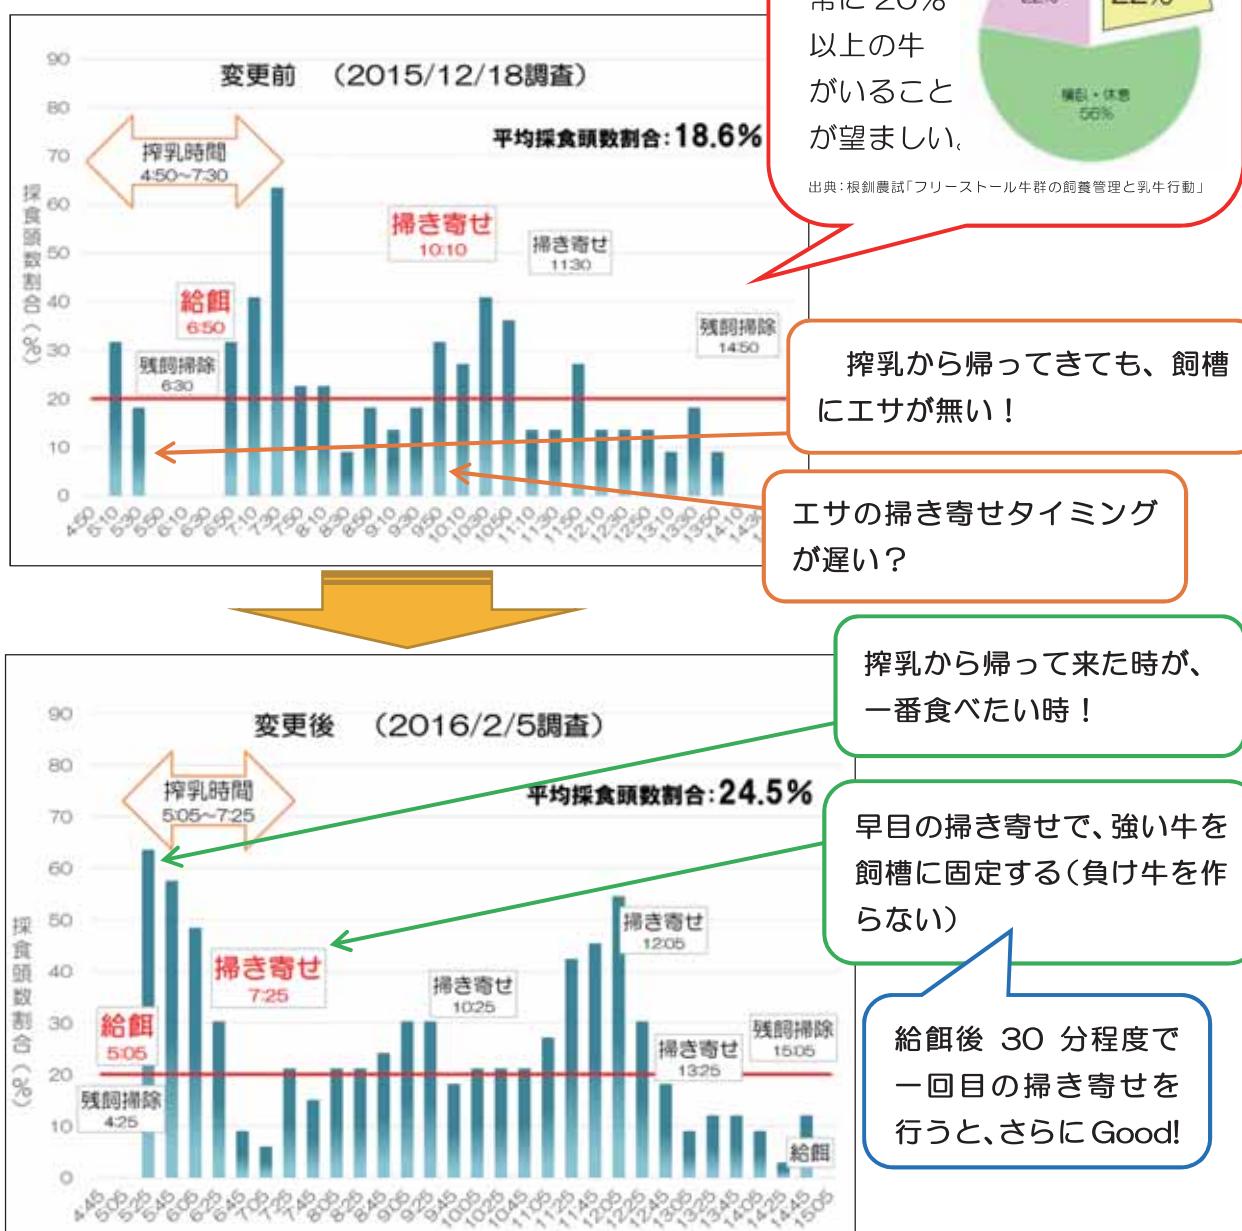
別海町 G 牧場では、当初、朝の搾乳後に飼槽を掃除してから給餌を行い、3時間後にエサの掃き寄せ作業を行っていました。この状態で牛の行動調査を行ったところ、給餌後1時間半ほどで飼槽に並んでいる牛が減り、その後に掃き寄せしても思ったほど飼槽に集まらないことがわかりました。

作業体系の変更を機に、搾乳前に飼槽を掃除して給餌し、搾乳後に掃き寄せするようタイミングを変更しました。

変更後の乳量は大きく変わらなかったが、エサをよく食べて免疫力があがったせいか、乳房炎や蹄疾患などが減少した。ただし現状でも搾乳中に飼槽のエサが飛ばされることがあるので、搾乳中の掃き寄せができると、乳量にも反映するのではと考えている。現在、掃き寄せロボットの導入を検討中。

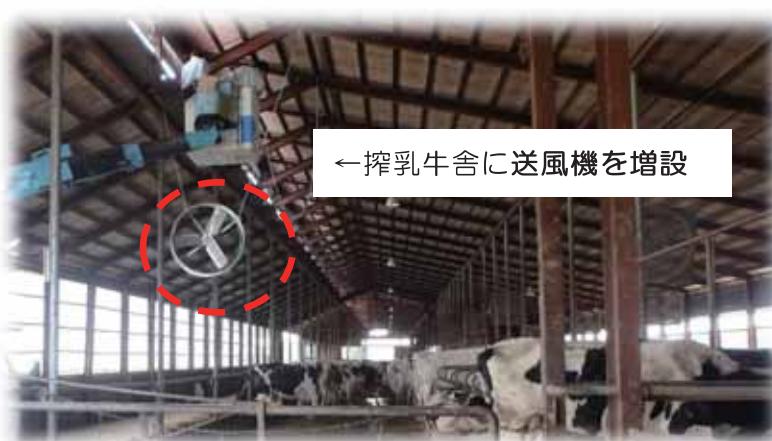
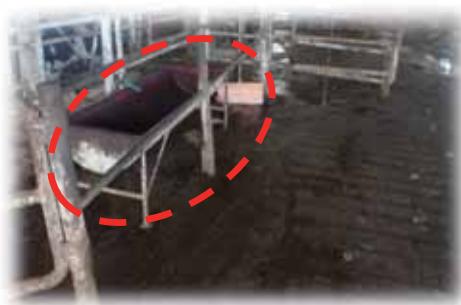
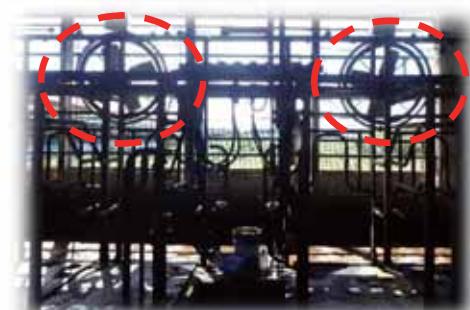
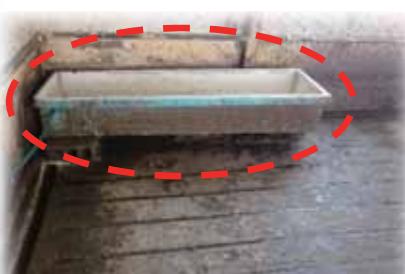
取り組み アフター

←ホールディング
エリア(アブレスト
パーラー)に送風機
を増設

別海町 H 牧場では、2016 年の夏を迎える前、5 月中に、送風機の増設、ホールディングエリアでの水槽の設置・送風機の設置等の暑熱対策を行いました。

- ・ホールディングエリアでの拘束時間が長い
- ・水槽の数が 6 基（1 基あたり 32.5 頭）と少ない。
- ・飼槽側に送風機がない。（牛床の上のみの設置）

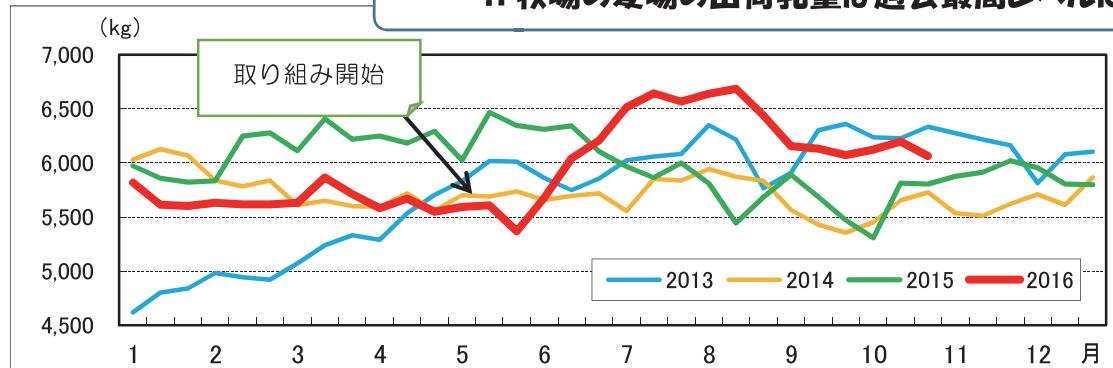
H 牧場の夏場の出荷乳量は過去最高レベルに！

その結果、例年は伸び悩んでいた夏場の出荷乳量を大幅に改善することができました。H 牧場では今後も飼養管理の充実を図り、経営の更なる改善を目指しています。

結果として夏場の個体乳量アップ！

H27 年 8 月乳検乳量 29.2 kg (管理乳量 28.9 kg)

H28 年 8 月乳検乳量 34.3 kg (管理乳量 32.2 kg)
