ミルククロー内圧の変動

ミルククロー内圧は、乳頭にかかる真空圧を示しており、ミルカーの性能、働きを判断する大きな材料になります。クロー内圧安定のためには、変動要因を知り、改善することが大切です。

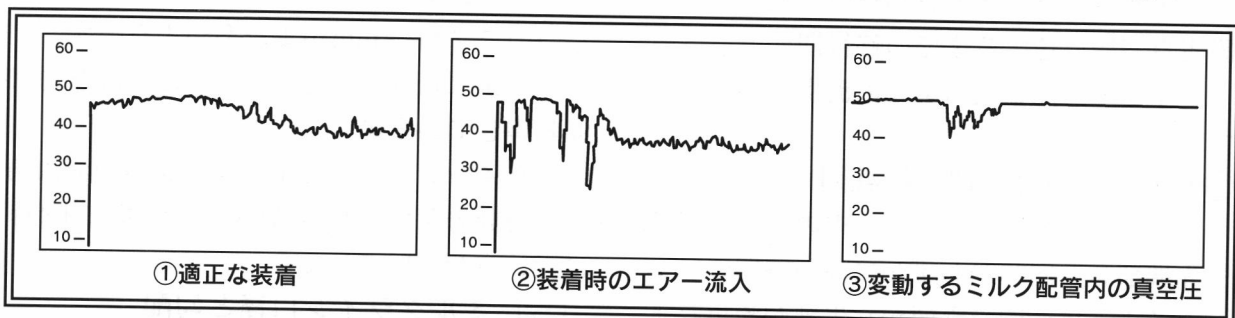
図1 クロー内圧とミルク配管内圧の変動

(1) エアーの流入（ライナー装着時、ライナーズリップ）
ライナー装着時のエアーを吸うことによる弊害は、すでに装着した乳頭へ生乳が逆流したり、他の搾乳中の牛へ真空圧の変動を起こしたりします。図1は装着時のクロー内圧を測定したのもです。①はエアーが入っていませんが、②は4本のライナーからのエアーの流入がはっきりとわかります。③は②の時のミルク配管の真空圧の変動です。

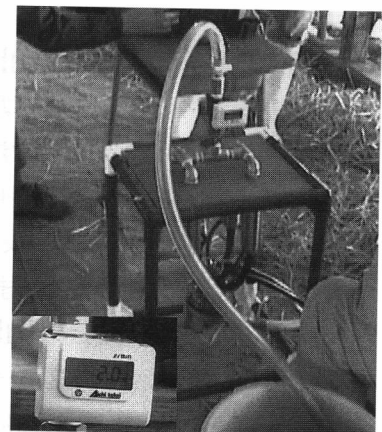
写真2 模擬乳頭でテスト

図2は模擬乳房で毎分6、4、2、kgと段階的に水を吸わせた時のクロー内圧の変化を測定したものです（写真2）。泌乳量が高いほどクロー内圧が低下しています。高泌乳牛でクローが小さい、ミルクチューブが細いシステムではさらに低下することになります。

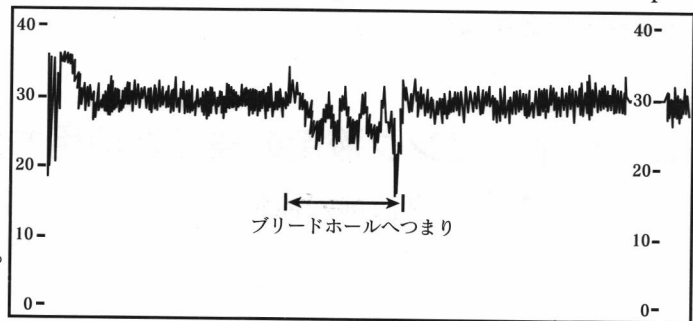
図3 ブリードホールが詰まったときのクロー内圧

ブリードホールが無ければ、牛乳はうまく送られません。敷料などが詰まっていると、クロー内圧の変動がより大きく乳頭にダメージを与えることになります。“シュー”という音は正常に牛乳が運ばれている証です。

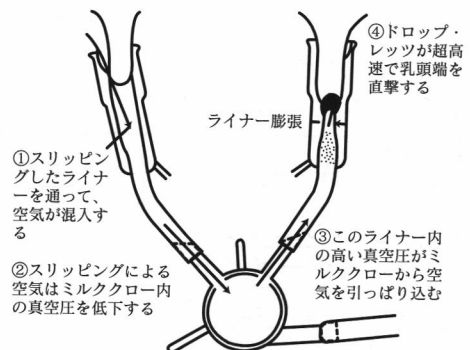
図4 ドロップレット

ライナースリップの起こるそもそもの原因は、クロー内圧の不足と圧力変動です。ライナーでエアを吸うことにより他の乳頭で生乳の逆流（ドロップレット）が起こり、そこに乳房炎原因菌があれば簡単に乳房内に入るようになります。(図4)
