やっていますか、器具の管理

乳質とミルクシステム

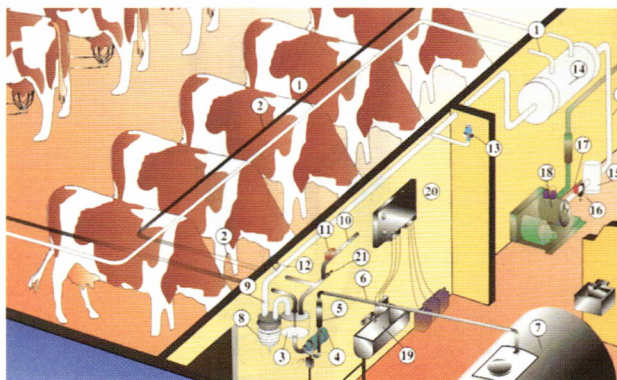
調圧器 (レギュレーター)
定期的な清掃、ダイヤフラムの交換が必要です。

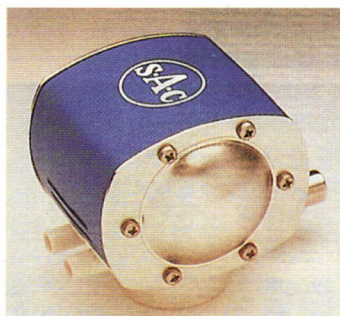
エアパル

パルセーター
1分間に開閉する回数がどのユニットでも同じことが大切です。

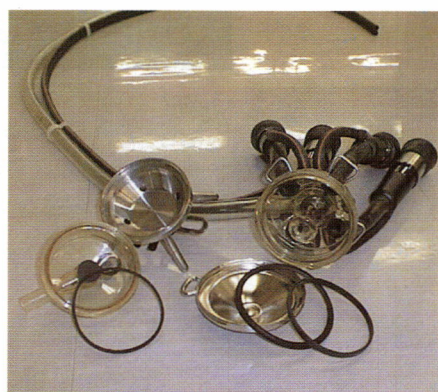
ミルククロー
ブリードホールが目詰まりしていると生乳の流れがスムーズいきません。

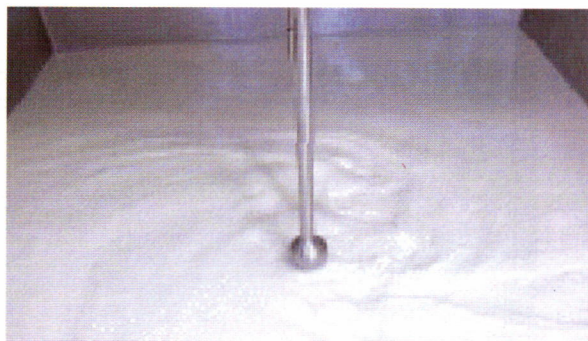
バルククーラー
初回投入時1時間で10℃以下に
2回目移行は10℃以上にならないこと

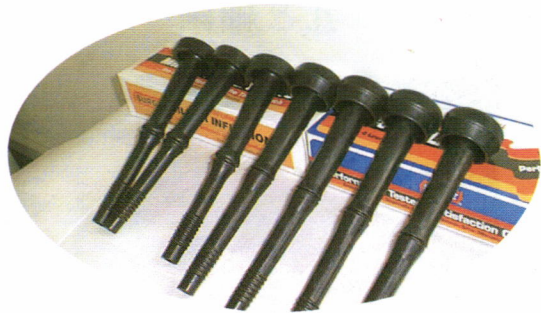
ライナーゴム

使用限度を過ぎたゴム部品は、本来の機能を維持できません。

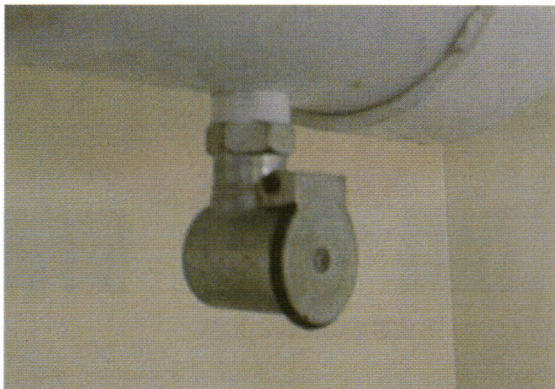
ドレンバルブ

ここにもゴム製品が！

エアリークの原因となります。

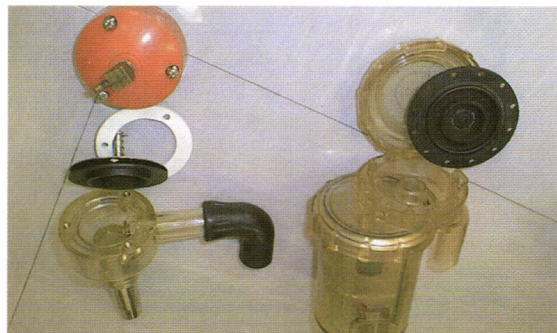
自動化装置

自動化装置もゴム部品が使用されています。定期交換が必要です！

電動式バルセーターのOリング

電パルといえどもしっかりメンテナンスを！

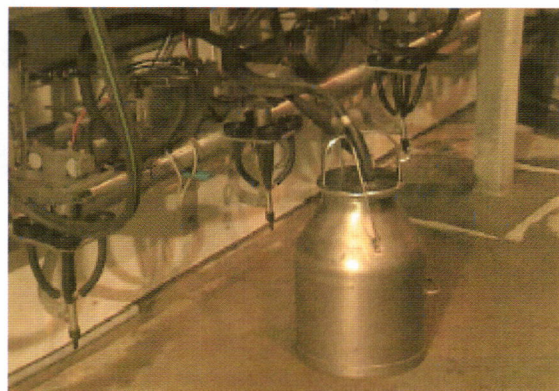
バケットミルクカー

産褥牛（初産牛）の搾乳への馴致など重要な役割を持っています。従って管理はおろそかにできません。
